Bachbett bald barrierefrei

Kaskadenabstürze im Alpershausener Mühlenbach werden abgerissen und durch Sohlgleiten ersetzt

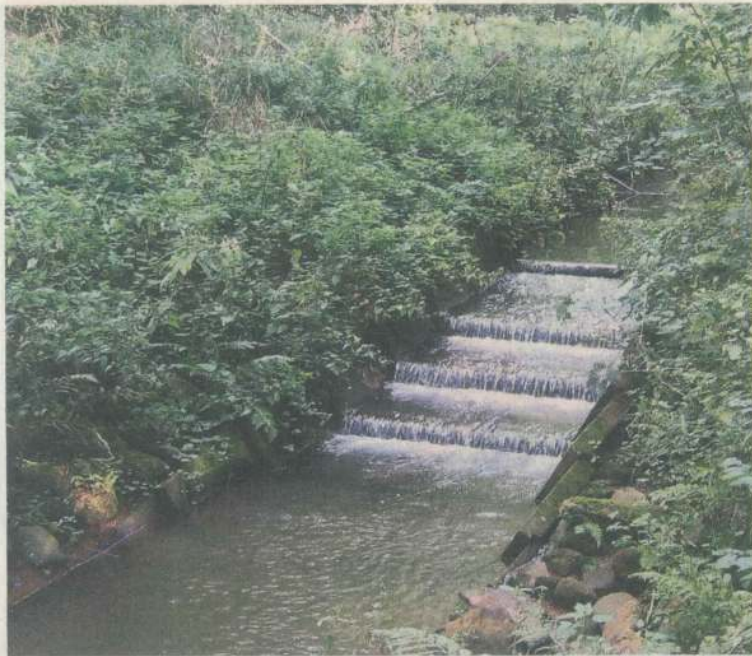
Diesem nun entfernten Kaskadenabsturz kamen Fische nicht hoch.

Im Alpershausener Mühlenbach stellen sich zwei Kaskadenabstürze, treppenähnliche Bauwerke, die einst zur Reduzierung der Fließgeschwindigkeit ins Gewässer eingebaut

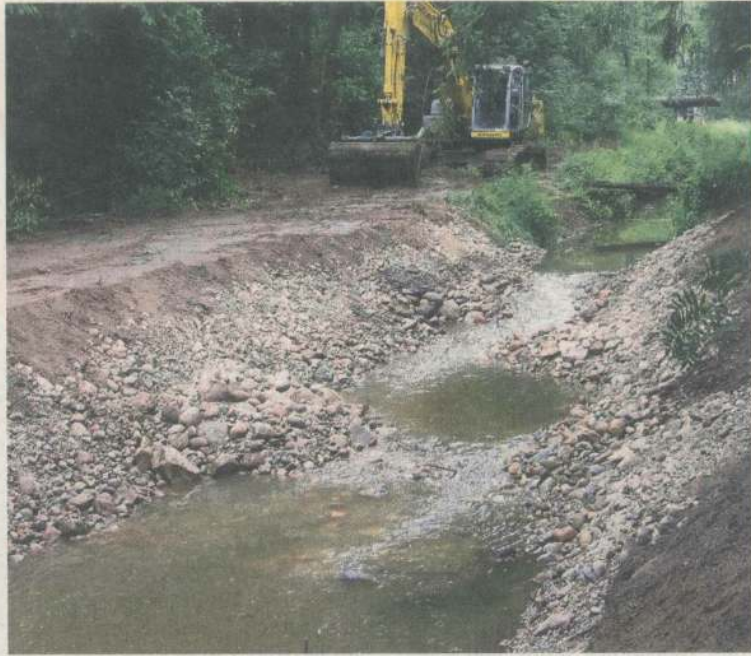
So sieht die frisch angelegte, leicht passierbare Sohlgleite aus.

auszugleichen, muss die aus Kies und Steinen bestehende Sohlgleite entsprechend lang sein. 25 Meter misst sie insgesamt und besteht aus mehreren Bereichen. „Vor dem Einbau von Kies und Steinen haben wir das Bachbett mit einem Fließ ausgekleidet, damit der Sand nicht wegspült wird und die Sohlgleite nicht absackt“, berichtet der zuständige Planer Florian Strubenhoff vom gleichnamigen Ingenieurbüro in Wohn-

ste. Die Sohlgleite selbst weist einen leicht geschwungenen Verlauf mit leichten Vertiefungen auf, in denen die Wassertierchen auf ihrem Weg bachaufwärts verschlaufen können. Eine Niedrigwasserrinne garantiert, dass der Bereich immer genügend Wasser

führt. „Heute baut man Sohlgleiten viel flacher als früher“, betont Strubenhoff. „Selbst für Wirbellose stellen sie keine Barriere mehr dar.“ Um die Fließgeschwindigkeit des Wassers zu senken, weist die Sohlgleite an ihrem Ende einen 60 Zentimeter tiefen Kolk auf. „Dieser hebt die Strömung auf und verhindert, dass keine Wasserschäden am Bachbett auftreten, so Strubenhoff. „Nun hoffen wir, dass auch Lachse wieder den Weg nach ganz oben schaffen.“ „Der Alpershausener Mühlenbach ist heute schon ein Fischgewässer“, bestätigt Wilhelm Meyer, Geschäftsführer des Gewässerunterhaltungsverbandes Obere Oste. Im naturnahen Bereich in Höhe Alpershausen habe er schon viele Fische gesehen.
