Wo gehobelt wird, fallen Späne

Bau der Sohlgleite am Golfplatz hat begonnen / Brücke ist gesperrt

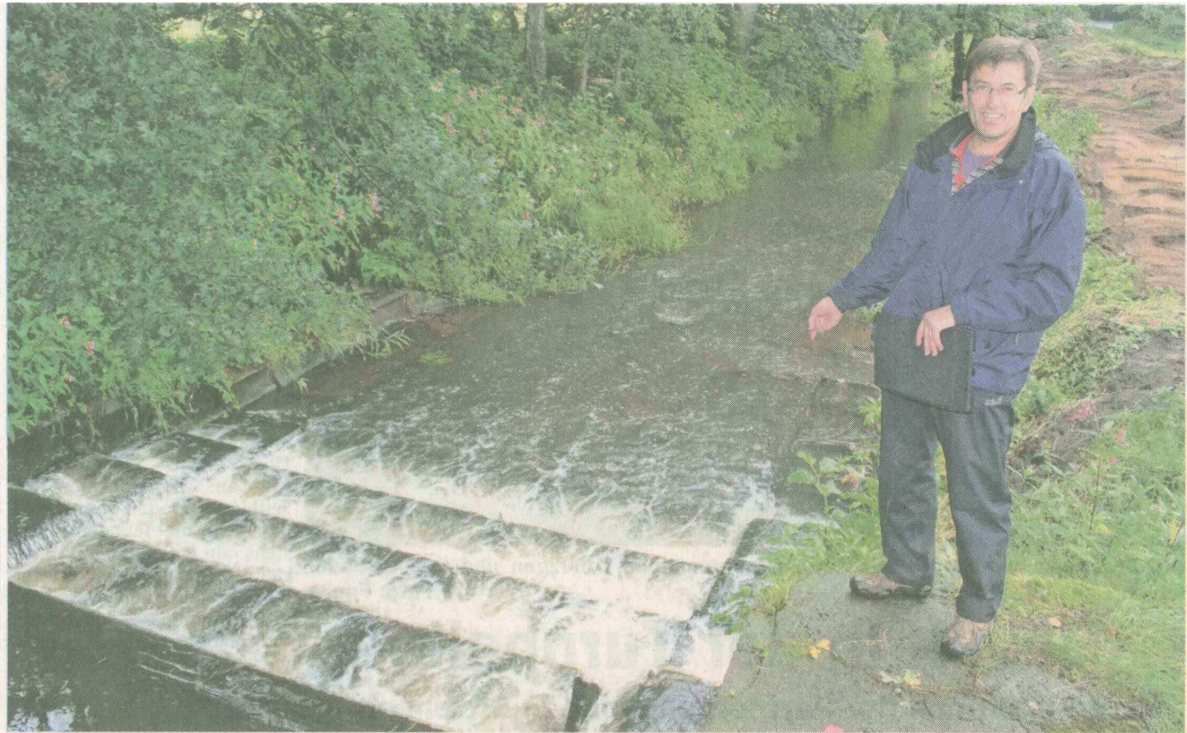
Wilhelm Meyer, Geschäftsführer des Unterhaltungsverbands Obere Oste, zeigt die Kaskade am Golfplatz, die einer Sohlgleite weicht, um die ökologische Durchgängigkeit des Flusses herzustellen Foto: Fricke

Gerade haben die Arbeiten an der dritten Baustelle an der Oste in der Samtgemeinde Sittensen begonnen, um die ökologische Durchgängigkeit des Flusses wiederherzustellen. Am Golfplatz in Sittensen muss die Kaskade mit einem Höhenunterschied von rund 80 Zentimetern einer Sohlgleite weichen. Die soll es Fischen und Kleinstlebewesen ermöglichen, die Oste in beiden Richtungen zu durchwandern.

„Die ersten fünf Meter sind der Anströmbereich, dann folgt die mehr als 40 Meter lange Rampe und den Abschluss bildet der etwa zehn Meter lange Beruhigungsbecken, in dem die Energie des Wasser abgebaut werden soll“, erklärt Wilhelm Meyer, Geschäftsführer des Gewässer-Unterhaltungsverbands Obere Oste. Anders als am Sittenser Mühlenwehr ist der Unterhaltungsverband für diese und die bereits in Groß Meckelsen abgeschlossene Maßnahme Bauherr.

„Abgebrochen werden soll nur die Kaskade“, sagt Meyer, „die Betonsohlplatte der Brücke wollen wir nicht antasten, um die Stabilität nicht zu gefährden.“ Wie genau verfahren werden muss, wis-
